PLAN DIRECTOR DE LA MURALLA DE TRUJILLO

I. INTRODUCCIÓN GENERAL

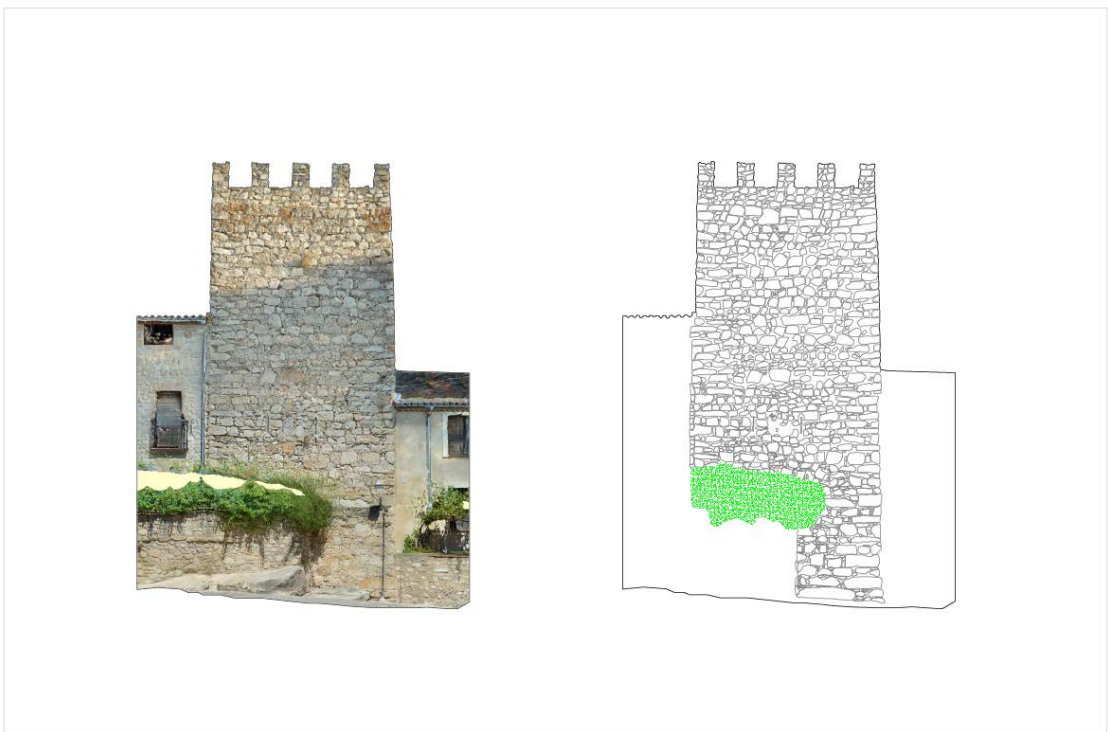
Leyenda:	ESCALA: 1/100 	DIRECTOR DEL EQUIPO REDACTOR: TÍTULO DEL PROYECTO: Fdo: JUAN IGNACIO ROSADO FEITO PLAN DIRECTOR DE LAS MURALLAS DE TRUJILLO	Nº PLANO: D41 A.B.	DESIGNACION DEL PLANO: Ortoalzado y alzado SE Torre 13 REFERENCIA T13	FECHA: Agosto 2015
----------	----------------------	---	--------------------------	--	--------------------------

Para la realización del mismo se han aplicado técnicas fotogramétricas digitales, tanto aérea a baja altura como terrestre, en su totalidad. Éste ha constado de dos fases principales: La de campo y la de gabinete. La de campo, a su vez, divide en una fase meramente fotográfica y otra topográfica. En la fase fotográfica, hay que distinguir entre aérea y terrestre.

En la fase topográfica, el trabajo realizado ha consistido en el diseño, materialización, observación y cálculo de una red de bases topográficas principales, mediante técnicas GPS en modo RTK, desde las cuáles se observarán los puntos de apoyo necesarios en los alzados de los distintos elementos que forman parte de la muralla para la obtención de las orientaciones de los modelos fotogramétricos.

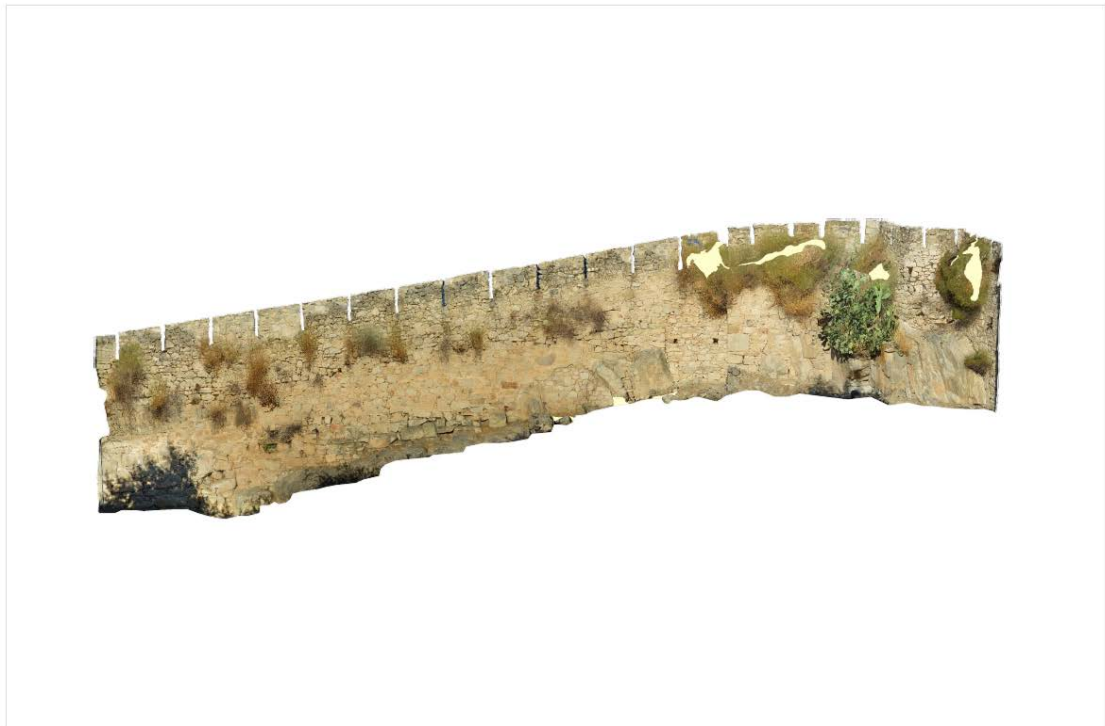
Leyenda:	ESCALA: 1/100 	DIRECTOR DEL EQUIPO REDACTOR: TÍTULO DEL PROYECTO: Fdo: JUAN IGNACIO ROSADO FEITO PLAN DIRECTOR DE LAS MURALLAS DE TRUJILLO	Nº PLANO: 089 A.B.	DESIGNACION DEL PLANO: Ortoalzado Este Lienzo 9 REFERENCIA L9	FECHA: Agosto 2015
----------	----------------------	---	--------------------------	---	--------------------------

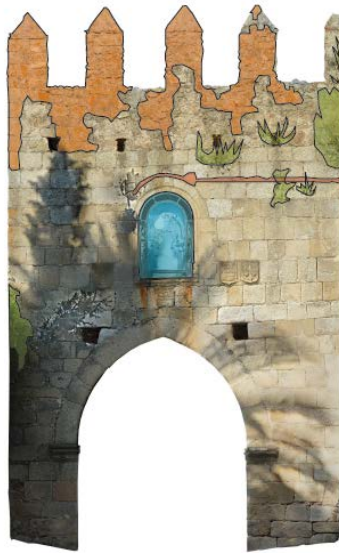
ALZADO ESTE PUERTA DEL ARCO DEL TRIUNFO

PATOLOGÍAS OBSERVADAS	AGENTES CAUSANTES
-Colonización biogénica (Liquen tipo Crustáceo)	-Acumulación de humedad ambiental.
-Manchas de oxidación.	-Elementos metálicos sin tratar.
-Disgregación y pérdida en mortero de juntas.	-Filtraciones de agua y proliferación de plantas superiores.
-Rozaduras en esquinas.	-Tráfico rodado.
-Arenización y descamación en algunos sillares.	-Naturaleza del material o tipo de corte.

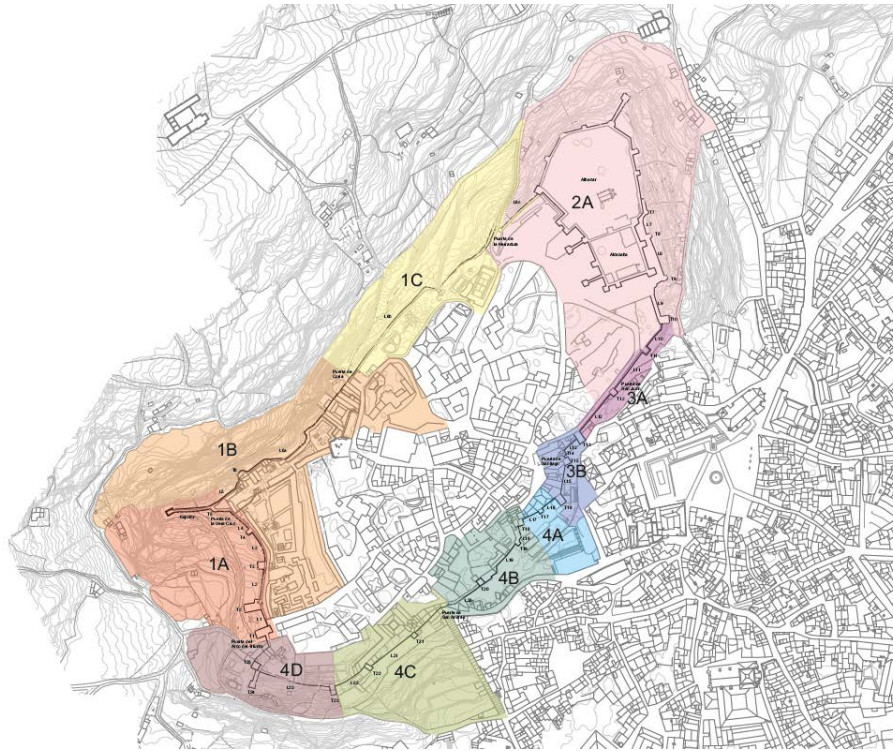
- Unidad 1: Sector Norte y Occidental. Encuentro de la Muralla con el Berrocal.
 - Subunidad 1.A: Sector Occidental.
 - Subunidad 1.B: Sector Noroccidental.
 - Subunidad 1.C: Sector Nororiental.
- Unidad 2: Entorno del Castillo.
- Unidad 3: Imagen Urbana Próxima. San Juan y Santiago.
 - Subunidad 3.A: Entorno de San Juan.
 - Subunidad 3.B: Entorno de Santiago.
- Unidad 4: Sector Sur.
 - Subunidad 4.A: La Muralla Oculta.
 - Subunidad 4.B: Casas-Fuerte y San Andrés.
 - Subunidad 4.C: Antiguo convento de los Franciscanos-Conservantes (casa fuerte de los Chaves Mendoza)
 - Subunidad 4.D: Sector Suroccidental.
